九大タンデムにおける福岡県西方沖地震の被害

前田豊和、御手洗志郎、森川恒安、相良建至

九州大学大学院理学研究院

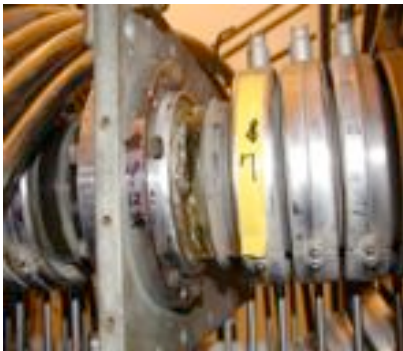
地震直後の、タンデム加速器の加速管の真空度には変化は無く、目視では横型のタンデム加速器自体にも被害が無いように判断された。引き続き $6\text{kg}/\text{cm}^2\text{-G}$ の SF_6 ガスが回収された。しかしながら、後日再び、加速器の運転を行おうとした時に、センターターミナル部に設置された機器をコントロール出来ないことが判明した。コントロール出来ない原因はコントロール用の受光部が大気圧において下方に約5mmずれていた。これはセンターターミナル部が約5mm下がっている事に対応している。この事からターミナルを支持しているパイレックス・ガラスで製作されているコラムへの被害が予想された。コラムの点検の結果、破損箇所9ヶ所のガラス割れを見つけた。1ヶ所からだけ20mm*10mmの欠片が2個見いだされたが、他の箇所はひびが入っているものの形状は保たれていた。

写真1. 破損したガラス製のコラム

破損箇所はその1つの単位のフランジにはめ込まれた両脇、しかも両ベース（アース電位部）に近い上部箇所となっており、地震による揺れでセンターターミナル部が下降した時ベース側上部が引っ張られて9箇所破損に至ったものと考えられる。破損箇所とコラム構造との関係はまだはっきりとはしていない。

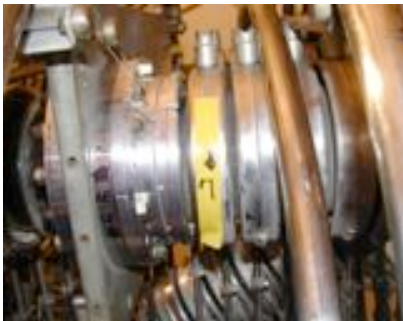
写真2. 修復途中のコラム

ひび割れたガラスの補強は諦めてひび割れたガラスが外へ飛び出さないようにすると同時に柱が落ちない事を目的とした。アルミのリングを二つ割りにしてガラス部分になるだけ密着するように取り付けた。首のコルセットに似ている。当然その段は電氣的にショートとなっている。

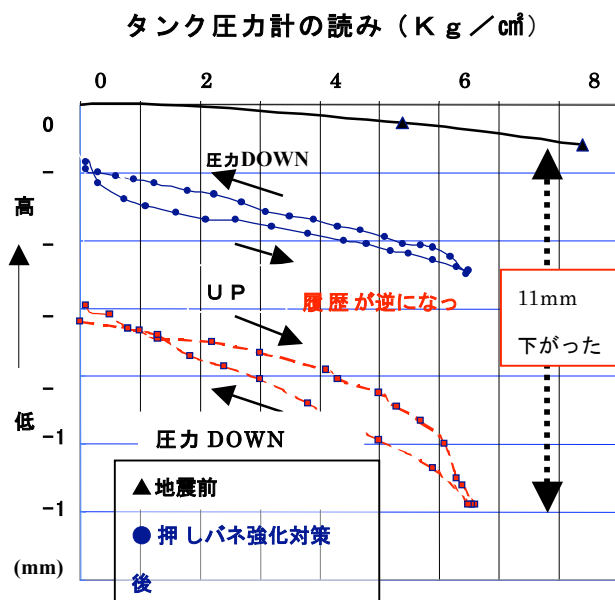
図2. センターターミナル高さのタンク内ガス圧による履歴

地震前、地震直後、復旧対策後と観測されたタンクガス圧変化によるターミナル部の低下履歴を 図2 に示す。地震前における、その低下量は0~6kg/cm²の圧力変化に対して、1mm程度であったが、地震直後には5mm強にも達し、タンク圧が高くなると低下量が急激に大きくなる様子(ガス圧 $\geq 6\text{kg/cm}^2\text{-G}$)が観測された。

また同時に測定されたスプリングバネの伸び測定はこのターミナル部の低下の傾向と一致し、ガス圧 $\geq 6\text{kg}/\text{cm}^2\text{-G}$ においてバネの伸びが止まった事を示した。このバネ機能不全の原因は解明されていない。ガラス柱の押しバネを26トンから2トン増強し、同時にセンターターミナルを最高1.2トンの力でジャッキを用いて押し上げた結果、その圧力履歴は約3mmまで回復することが出来たが元には戻らなかった。その図2に示してある対策後の圧力履歴ではタンクガス圧 $\geq 6\text{kg}/\text{cm}^2\text{-G}$ での急激な沈下は消失したように見える。

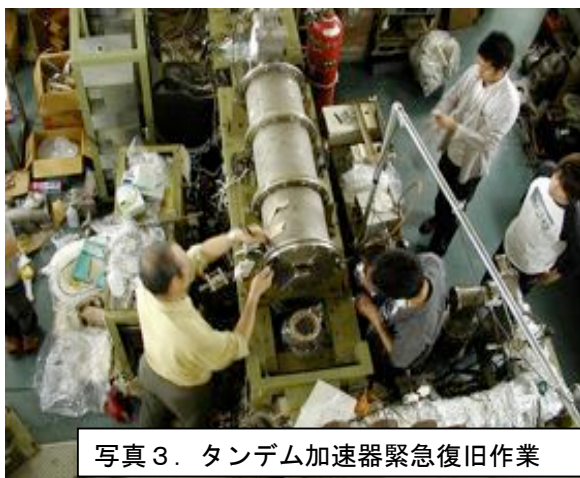
写真3. タンデム加速器緊急復旧作業
