九大タンデムにおける福岡県西方沖地震の被害

前田豊和、御手洗志郎、森川恒安、相良建至

九州大学大学院理学研究院

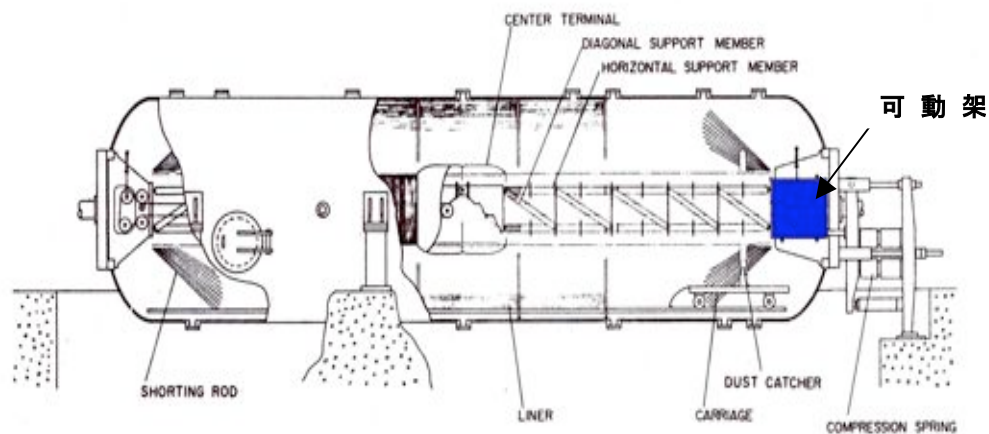
図1: 九大タンデム加速器

図1が九大タンデム加速器を示すが、そのコラムはHorizontal と Diagonal の2種類のSupport Members から成り立っている。このコラムの一方はCompression Springにより約26トンの力で押されている可動架台に取り付けられており、Center terminalを支点としたブリッジ構造をしている。
